MAZDA

**Акт виконаних робіт № Лу-К-26099683**  
(по Наряд-Заказу)**Замовник: Гук Олександра Олегівна**дата закінчення виконання робіт: **23.06.26**Адреса:  
тел. 380950856781Платник:**Гук Олександра Олегівна**

| № знак | Тип | Модель | Тип Двигуна | Тип КПП | № кузова | Рік. вип. | Пробіг |
|---|---|---|---|---|---|---|---|
| AC7876HK | CX-30 (DM) | MAZDA CX-30 (DM) | PE | | JMZDM5W7A00<br>327327 | 2 023 | 39 347 |

# Віс Моя Мазда

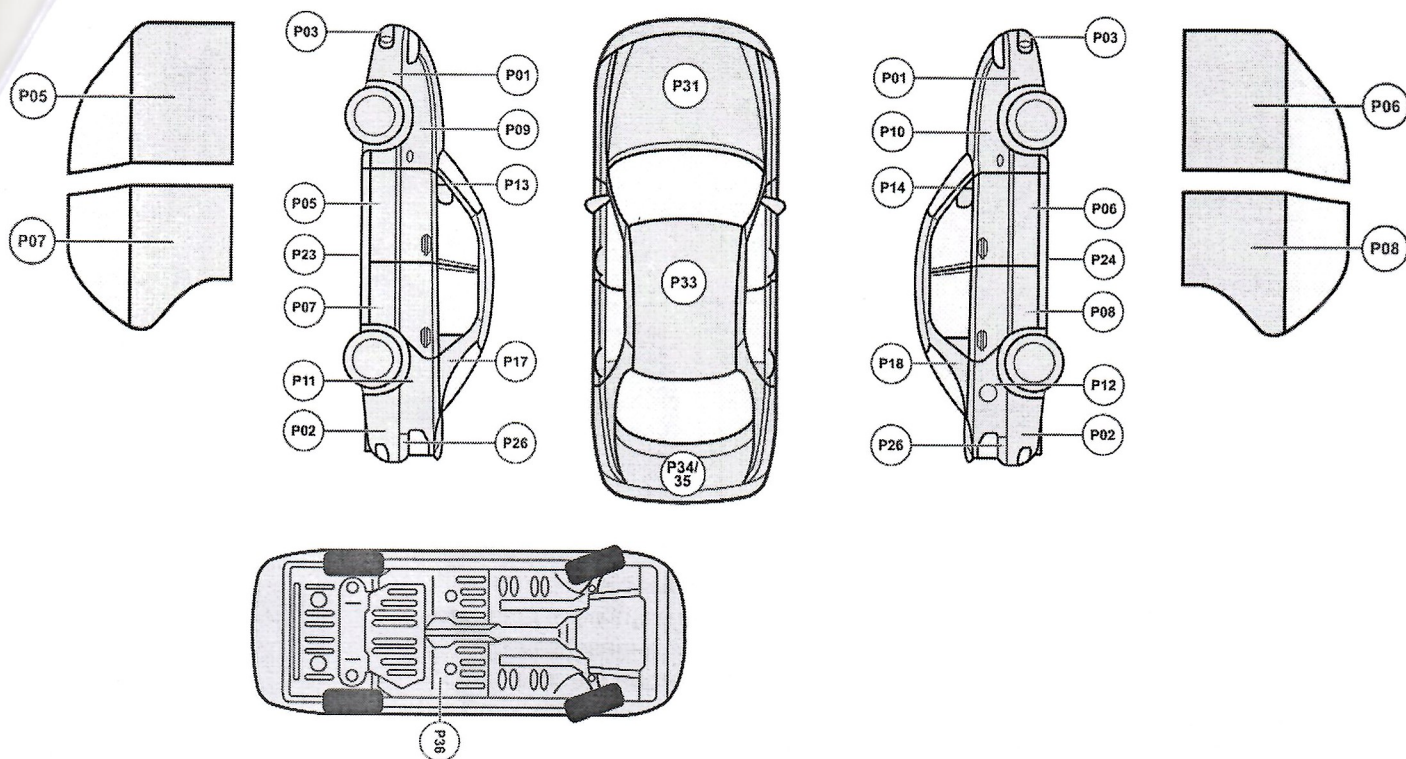
Чеклист стану кузова

Не виявлено пошкоджень кузову / фарби.
